STADTRECHNUNGSHOF WIEN

StRH V - 1/20

Unternehmung Stadt Wien - Wiener Wohnen, Prüfung
der Kunstwerke in städtischen Wohnhausanlagen,
Teil 2: Wandgebundene Kunstwerke;
Nachprüfung

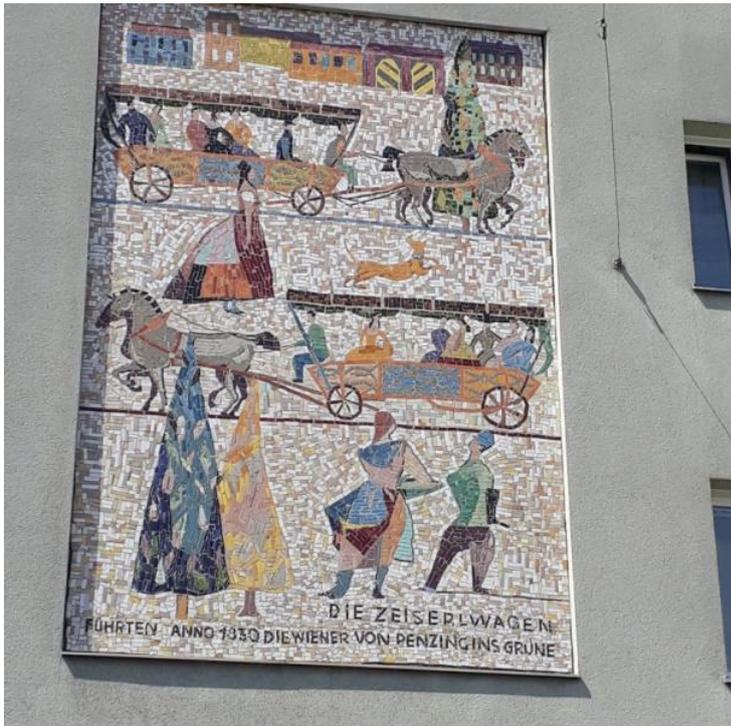
Abbildung 4: Mosaikwandbild "Zeiserlwagen" von Johanna Schidlo-Riedl

- Mosaikwandbild "Zeiserlwagen" (1954) von Johanna Schidlo-Riedl (Abbildung 4),
- Relief "Fischreiher" von Eva Mazzucco (Abbildung 5),
- Relief "Brandenten" von Josef Seebacher (Abbildung 6),
- Relief "Tierdarstellungen" von Heribert Rath (Abbildung 7) und
- Relief "Vögel" von Emil Weiser (Abbildung 8)

waren in einem guten Zustand.
