# MA 48, Sicherheits- technische Prüfung von Unterkünften der Straßenreinigung und Lagerplätzen

StRH VI - 2400371-2022

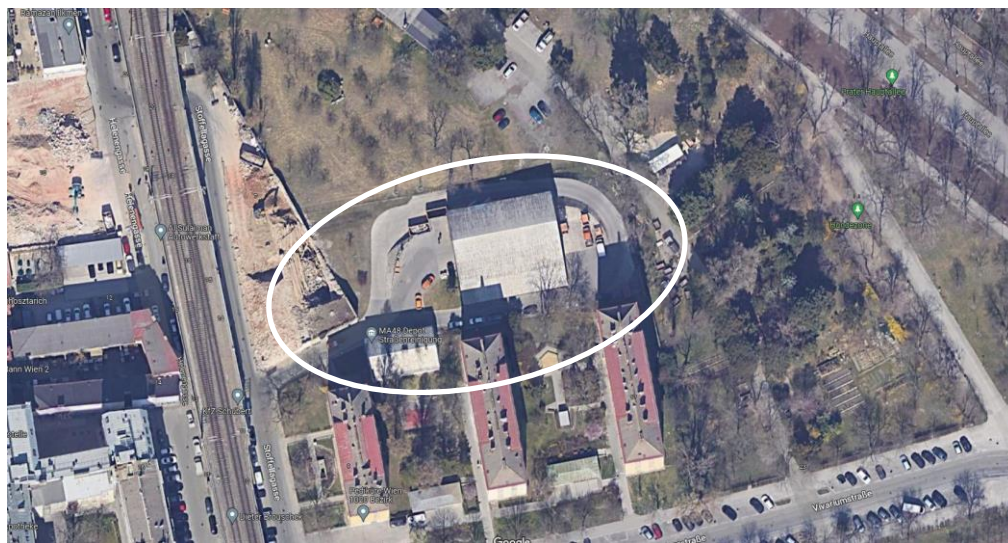
**Abbildung 2: Unterkunft der Straßenreinigung - Wien 2, Stoffellagasse 7a**

So bestanden überdimensional große Fassadenrisse in der Unterkunft der Straßenreinigung Stoffellagasse, deren Ursache lt. Auskunft der geprüften Stelle auf ein Kanalrohrgebrechen aus dem Jahr 2010 zurückzuführen war. Dieser Defekt führte dazu, dass Teile des Gebäudfundamentes unterspült wurden und es dadurch zu Setzungen kam. Um den Setzungsprozess des Gebäudes zu beobachten und zu dokumentieren, führte die geprüfte Stelle in Absprache mit einem Ziviltechniker ein Rissmonitoring mittels Glasspionen durch. Ferner wurden Setzungsmessbolzen installiert.

Die stichprobenweise Einschau in die Befundung des Ziviltechnikerbüros im Rahmen der „wiederkehrenden Untersuchung der Gebäude der MA 48 auf Schäden in Bezug auf Standsicherheit“ vom Februar des Jahres 2016 ergab, dass teilweise Rissbreiten von ca. 5 mm vorhanden waren. Eine sofortige Sanierung der Risse wurde seitens des Ziviltechnikerbüros empfohlen.

Bemerkenswert war, dass entsprechend der oben genannten Sicherheitsüberprüfung die Rissbildungen erst nach Behebung des Kanalgebrechens auftraten. Eine weitere Befundung des Ziviltechnikerbüros vom November des Jahres 2016 wies als mögliche Schadenursache die geographische Situierung des Objektes aus. Die Aussage des Ziviltechnikerbüros, dass

das Objekt über einem Altarm des Donaukanals gegründet sei, wurde durch Einschau in Bohrprofile bei der zuständigen Magistratsabteilung der Stadt Wien bestätigt. Ferner sollte das Rissmonitoring gemäß dem Ziviltechniker nun weiter beobachtet und alle 6 Monate überprüft werden.

Eine weitere Überprüfung durch das Ziviltechnikerbüro im August des Jahres 2017 ergab keine erheblichen Veränderungen des Rissbildes gegenüber der Letztbegutachtung. Somit wurden keine ergänzenden Maßnahmen angeordnet und ein Kontrollintervall von 1 Jahr vorgeschlagen. Die daraufhin im August des Jahres 2018 durchgeführte Befundung des Ziviltechnikerbüros zeigte erneut keine Veränderung des Rissbildes. Dennoch sollten die Risse auf Anweisung des Ziviltechnikers weiterhin beobachtet und künftig alle 3 Jahre überprüft werden.

Seitens der geprüften Stelle wurde dem StRH Wien hierzu nur eine Objektsicherheitsprüfung vom September 2022 vorgelegt, die grundsätzlich zwar auch die Betrachtung der vorhandenen Risse beinhaltete, jedoch keinerlei Verweis auf das Rissmonitoring im Rahmen der Setzungsbegutachtung enthielt. Obwohl zwar seit dem Jahr 2017 keine nennenswerten Veränderungen der Rissbilder zu verzeichnen waren, fehlte aus Sicht des StRH Wien eine abschließende Aussage betreffend die weitere Vorgehensweise (z.B. Beobachtungszeitraum, Fortführung, Sanierung) hinsichtlich des Rissmonitorings.

Im Rahmen der Begehung wurden auch lockeres Fassadengesims, eine stellenweise undichte Dacheindeckung und eine defekte Schornsteindurchführung erkannt. Der Dachstuhl der Lagerhalle zeigte eine stellenweise abgesplitterte Holzverstrebung, die die Tragfähigkeit der Dachkonstruktion jedoch nicht grundsätzlich einschränkte. Zusätzlich fanden sich in der

Lagerhalle ein abgeplatzter Fundamentsockel, rostige Verbindungsschrauben sowie leichte Risse in der Außenwand.

Der StRH Wien empfahl, eine Befundung durch ein befugtes und fachkundiges Unternehmen über die weitere Vorgehensweise hinsichtlich der Setzungsbeobachtungen (Rissmonitoring) einzuholen. Ferner wären die bestehenden Risse im Rahmen der jährlichen Objektsicherheitsprüfungen abzubilden.

Der StRH Wien empfahl, sämtliche Bauwerksschäden (z.B. gebrochene Holzverstrebung, lockeres Fassadengesims) einer Instandsetzung zuzuführen.

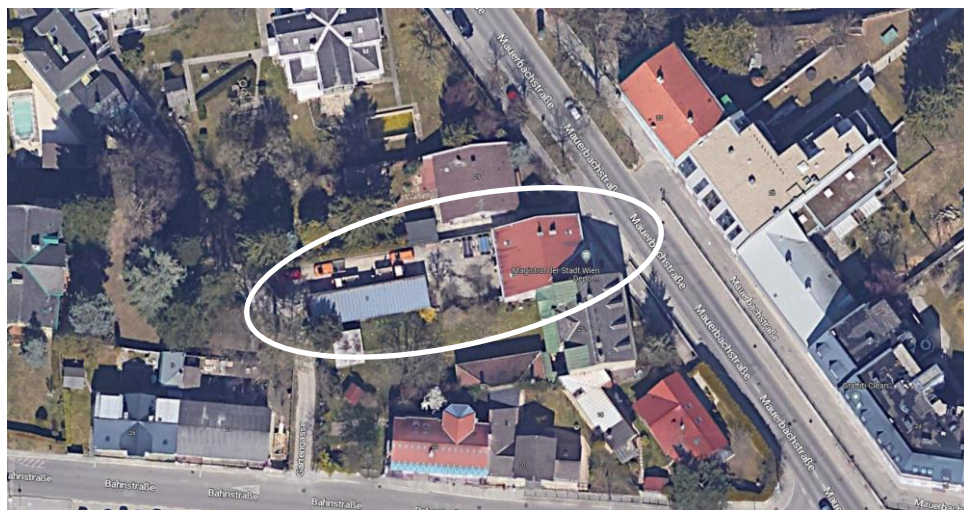
**Abbildung 6: Unterkunft der Straßenreinigung - Wien 14, Mauerbachstraße 27**

Am Dachboden der Unterkunft waren stellenweise lose Mauerziegel an einer der Giebelwände zu erkennen. Ferner stellte der StRH Wien im Wege seiner Begehung fest, dass der linke Zaunsteher des elektrisch betriebenen Tores der Einfriedung instabil war, da er nicht ordnungsgemäß verankert wurde.

Der StRH Wien empfahl der geprüften Stelle, sämtliche Bauwerksschäden (z.B. lose Mauerziegel einer Giebelwand) sowie den Mangel der Einfriedung zu beheben.

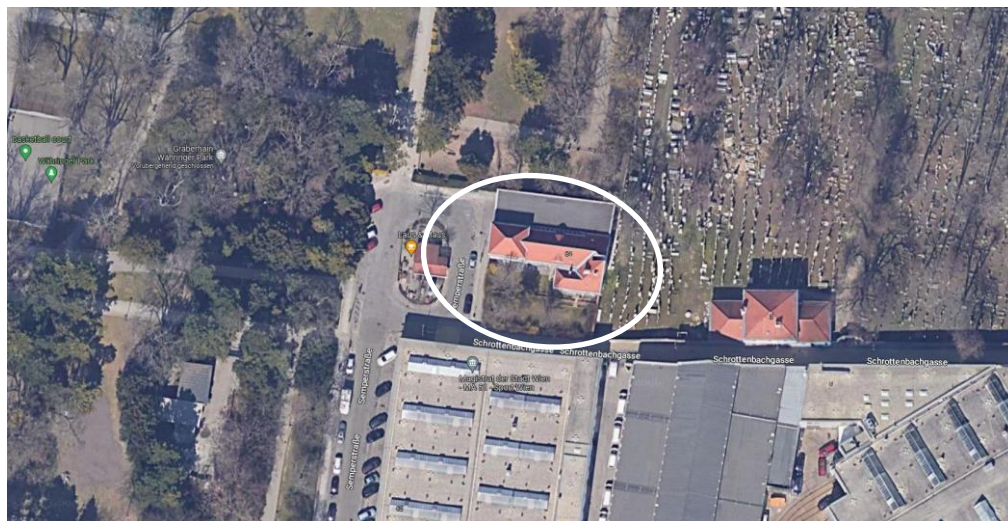
Abbildung 7: Unterkunft der Straßenreinigung - Wien 18, Semperstraße 64

An der Außenwand, die zur Seite des Friedhofs abgrenzte, befand sich eine Wasserleitung, die in die Unterkunft führte. Diese Zuleitung und deren mangelhafte vertikale Abdichtung der Mauer schien ursächlich für die Durchfeuchtung des Heizraumes im Keller der Unterkunft.

Ferner stellte der StRH Wien im Zuge seines Ortsaugenscheins auch im Stiegenhaus der Unterkunft erhebliche Feuchteschäden fest. Insbesondere die Befestigungsmaterialien des vorhandenen Stiegengeländers sowie die Deckenuntersicht waren augenscheinlich korrodiert.

Um dauerhafte Schäden zu vermeiden, empfahl der StRH Wien, die Feuchteschäden durch ein entsprechend befugtes und fachkundiges Unternehmen beheben zu lassen.

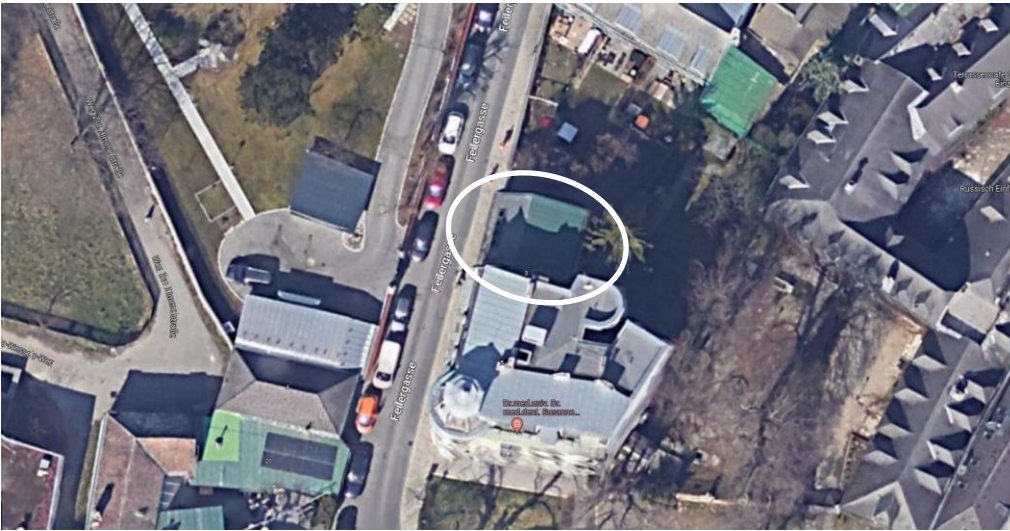
Abbildung 9: Unterkunft der Straßenreinigung - Wien 19, Feilergasse 3

Im Bereich der Werkstätte wurden brennbare Flüssigkeiten gefunden, die ausschließlich in einem Karton gelagert wurden.

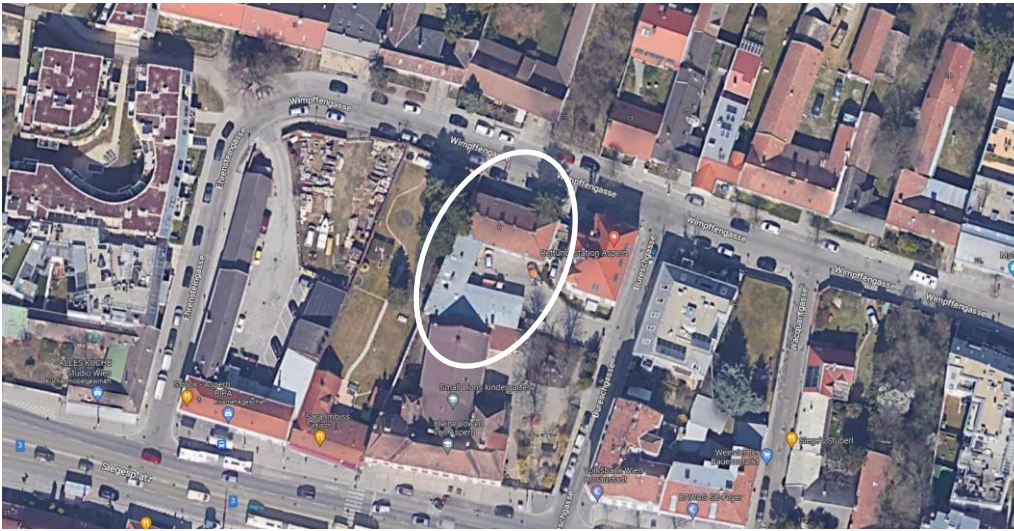
Abbildung 10: Unterkunft der Straßenreinigung - Wien 22, Wimpffengasse 6

Im Kellergeschoß des ehemaligen Polizeireviers zeigten sich Kabeldurchführungen von Versorgungsleitungen. Aufgrund der vorhandenen Blechabdeckung (Kabelschacht) war für den StRH Wien augenscheinlich nicht ersichtlich, ob diese Durchführungen aus brandschutztechnischer Sicht ordnungsgemäß ausgeführt waren.

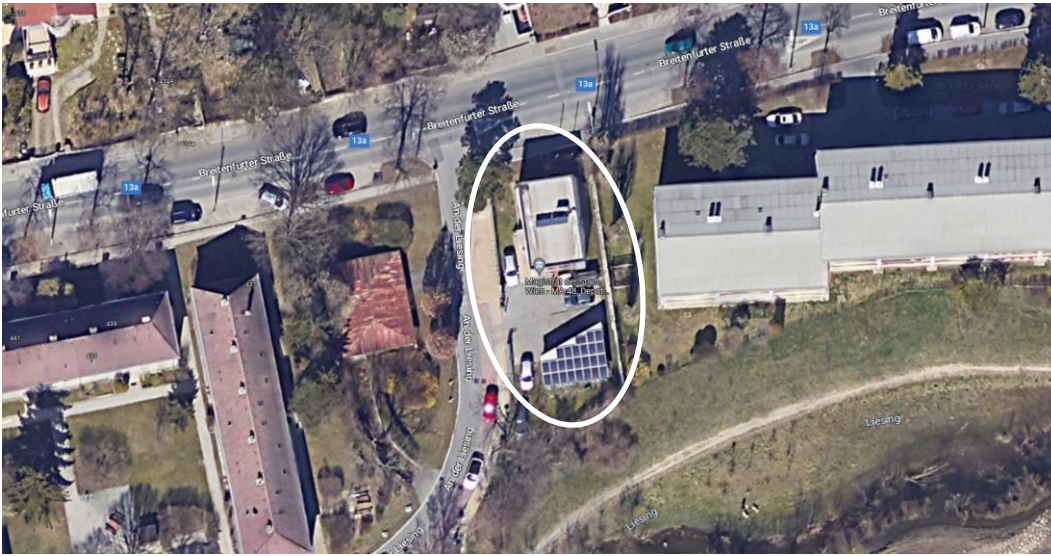
### Abbildung 11: Unterkunft der Straßenreinigung - Wien 23, An der Liesing 50

Der StRH Wien stellte bei seiner Begehung der Unterkunft fest, dass die offene Verbindungstreppe der beiden Geschoße mit einem Bodenbelag aus OSB-Platten ausgeführt war. Die geprüfte Stelle konnte hierzu nur eine Leistungserklärung gemäß EU-Verordnung Nr. 305/2011 „Verordnung zur Festlegung harmonisierter Bedingungen für die Vermarktung von Bauprodukten und zur Aufhebung der Richtlinie 89/106/EWG des Rates“ aus dem Jahr 2020 vorlegen, die den Produkttyp OSB 3 auswies, jedoch weder die vorhandene Plattendicke noch das bezugshabende Brandverhalten eindeutig erkennen ließ.

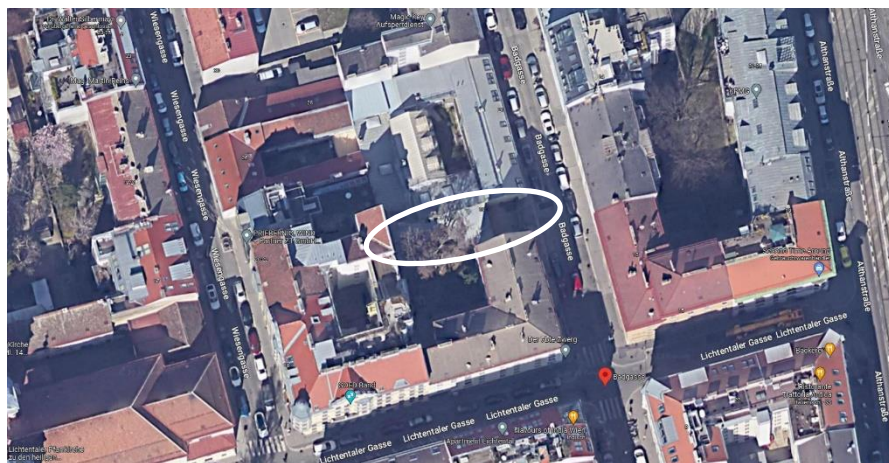
## Abbildung 12: Lager - Wien 9, Badgasse 19

Der StRH Wien stellte im Rahmen seiner Begehung fest, dass die Fundamentsockel der Holzstützen der Lagerhalle grundsätzlich saniert wurden und die Montageschuhe augenscheinlich eine kraftschlüssige Verbindung mit den Holzstützen zeigten. Diese Montageschuhe waren jedoch optisch durch Rost in Mitleidenschaft gezogen.

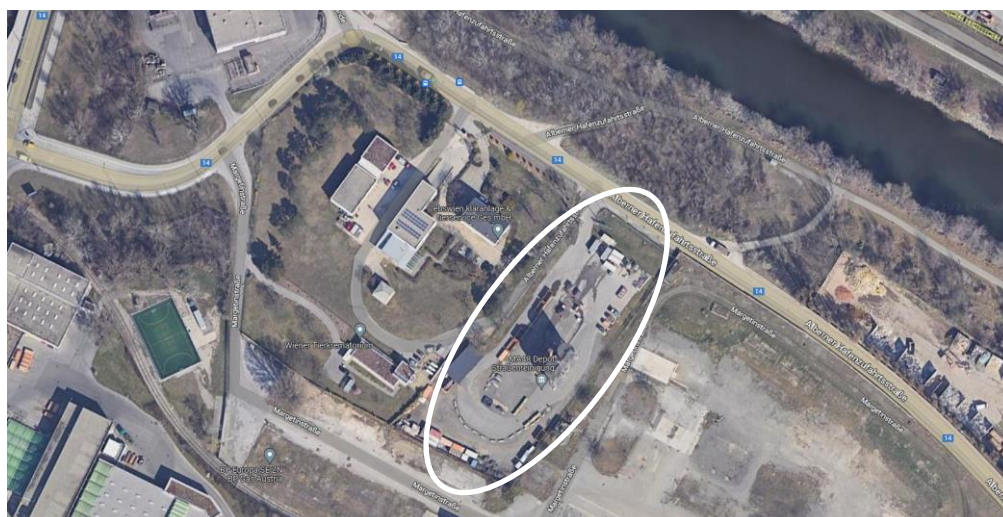
Abbildung 14: Lager Wien 11, Alberner Hafenzufahrtsstraße 10

Die gelagerten Betonblocksteine waren aus Sicht des StRH Wien nicht ausreichend standsicher gelagert, da sie entweder auf nicht befestigtem Untergrund oder unsachgemäß gestapelt vorgefunden wurden.
