STADTRECHNUNGSHOF WIEN

StRH V - StW-WW-4/15

Unternehmung Stadt Wien - Wiener Wohnen, Sicherheits-
technische Prüfung von Außenbeleuchtungsanlagen in
städtischen Wohnhausanlagen

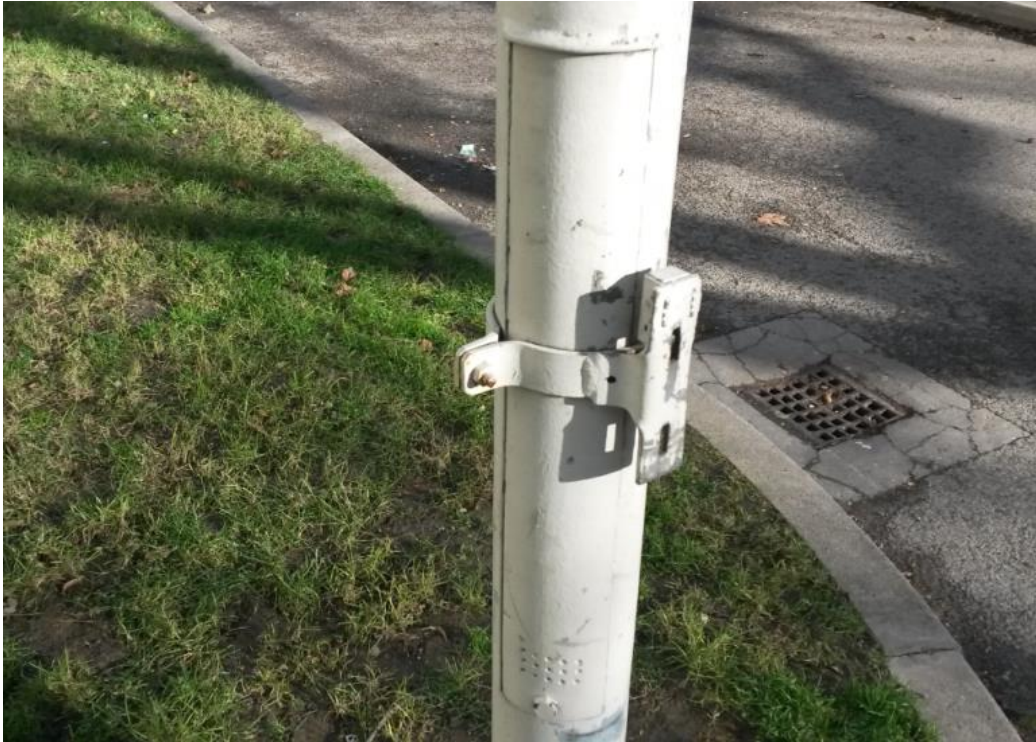
An einigen Beleuchtungsmasten dieser Wohnhausanlage waren ohne Genehmigung und ohne Wissen von Wiener Wohnen Halterungen für Verkaufsbehältnisse von Zeitungen montiert worden. Diese Halterungen waren überwiegend über dem Masttürchen, der Revisionsöffnung der Maste, angebracht. Dadurch wurde der einzige Zugang in das Innere des Mastes blockiert. So konnte, beispielsweise im Fall einer Störung, die Funktionsfähigkeit der im Mastinneren befindlichen elektrischen Komponenten (Kabelanschlussklemmen, Kabelsicherungen etc.) nicht ohne Weiteres überprüft werden. Zudem stellt diese Revisionsöffnung des Mastes aus statischer Sicht gesehen die größte Schwachstelle des Mastes dar und es wäre daher diese nicht zusätzlich noch mit einer dynamischen Kraft (Winddruck auf die Verkaufsbehältnisse) zu belasten.

Abbildung 1: Montage einer Halterung für Verkaufsbehältnisse von Zeitungen an einem Mast, unmittelbar vor dessen Revisionsöffnung

Der Stadtrechnungshof Wien empfahl, die Eigentümerinnen bzw. Eigentümer dieser Halterungen zu kontaktieren und diese entfernen zu lassen. In Zukunft sollte im Zuge der vertraglich vereinbarten wöchentlich durchzuführenden Sichtkontrolle der Außenbeleuchtungsanlagen durch die Haus- & Außenbetreuung GmbH darauf geachtet werden, dass derartige Halterungen im Bereich der Masttürchen nicht wieder angebracht werden.
