StRH VIII - 2/17

Wiener Netze GmbH, Bauwirtschaftliche Prüfung

des Umbaus des Wasserturms im

Gaswerk Simmering

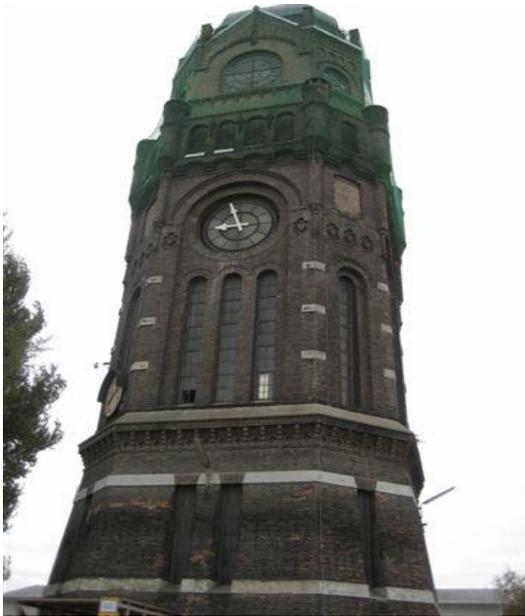
Abbildung 1: Wasserturm vor der denkmalpflegerischen Instandsetzung

Im Zuge der Rekonstruktion wurden zunächst die unsachgemäß hergestellten Instandsetzungsmaßnahmen auf die historische Bausubstanz zurückgebaut und die historische Backsteinfassade schonend mit einem Niederdruck-Rotationsstrahlverfahren gereinigt. Die Mauerwerksfugen wurden mit historischen Mörtelmischungen instand gesetzt. Die schadhafte und nicht historischen Fassadenziegel wurden ausgetemmt und durch geeignete historische Ziegel ersetzt. Die Fassadenziegel wurden farblich gestaltet, um ein historisches Erscheinungsbild zu erhalten. Die Fassadenverblechungen wurden mit Bleiblechen erneuert und die filigranen Fenster einer umfassenden Instandsetzung unterzogen. Zusätzlich zu den denkmalpflegerischen Arbeiten an der äußeren Gebäudehülle wurde im Inneren des Wasserturms der ehemalige Wasserbehälter entfernt und Vorarbeiten wie z.B. die 100 %ige Entkernung von Innenbauteilen und der Einbau von Stahlbetongeschoßdecken für eine spätere Nutzung des Wasserturms vorgenommen.

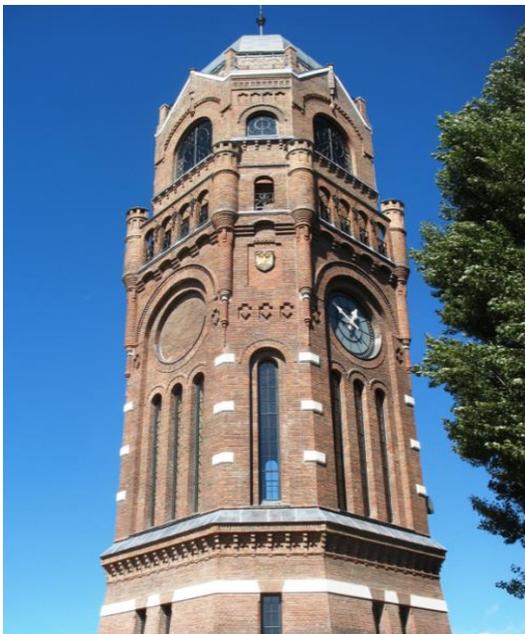
Abbildung 2: Wasserturm nach der denkmalpflegerischen Instandsetzung

Im Zuge mehrerer Begehungen gewann der Stadtrechnungshof Wien den Eindruck, dass die Sanierung des Wasserturms im Gaswerk Simmering nach technischen und optischen Gesichtspunkten ordnungsgemäß erfolgte.
